# AKD PDMM®

## Fault Card

版本 2018年12月，修订版 J

Part Number 903-200015-06

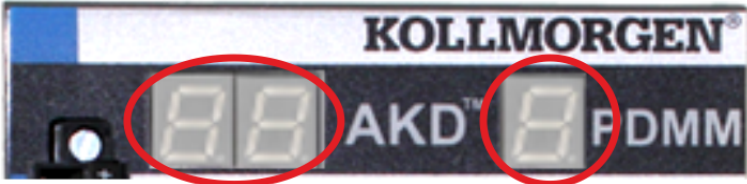
故障/错误和警告/警报会显示在驱动器的 7 段显示屏中：

| AKD 两位 | AKD-M 两位 + 一位 |
|---|---|
| A photograph of a Kollmorgen AKD PDMM fault display. The display is a 7-segment LED screen. The text 'KOLLMORGEN' is printed at the top. Below it, 'AKD™' and 'PDMM' are printed. The two-digit display shows '88' and the one-digit display shows '8'. Red circles are drawn around the two-digit and one-digit displays. | |
| <p>两位数 LED 显示屏指示出驱动器消息。<br/>驱动器故障消息的代码为 "F", 警告的代码为 "n"</p> | <p>一位数 LED 显示屏可显示 AKD PDMM 的 PDMM 消息。<br/>错误消息的代码为 "E", 报警的代码为 "A", 下一章中对此进行了说明。</p> |

**LED** 的左侧对于故障显示为 **F**，而对于警告，则显示为 **n**。右侧显示如下故障或警报数字：**1-0-1**-[停顿]。**LED** 上将显示优先级最高的故障。当故障情况发生时，可能会显示多个故障。通过整个故障列表的控制器或 **HMI** 查看 **WorkBench**“故障”屏幕或读取 **DRV.FAULTS** 的状态。

为了简化处理，错误和报警处理过程是一致的，因此可始终应用相同的恢复步骤。当出现错误或报警时，会将其显示在一位数显示屏中，您可识别下表中的错误，并采纳建议的处理方式来修复问题、清除显示屏和恢复机器运行。
